## ZPRÁVA Z INSPEKCE NEMOVITOSTI

Dolní Krupá

2024-11-22 10:00:00

Celkový stav nemovitosti: **dobrý**, novostavba

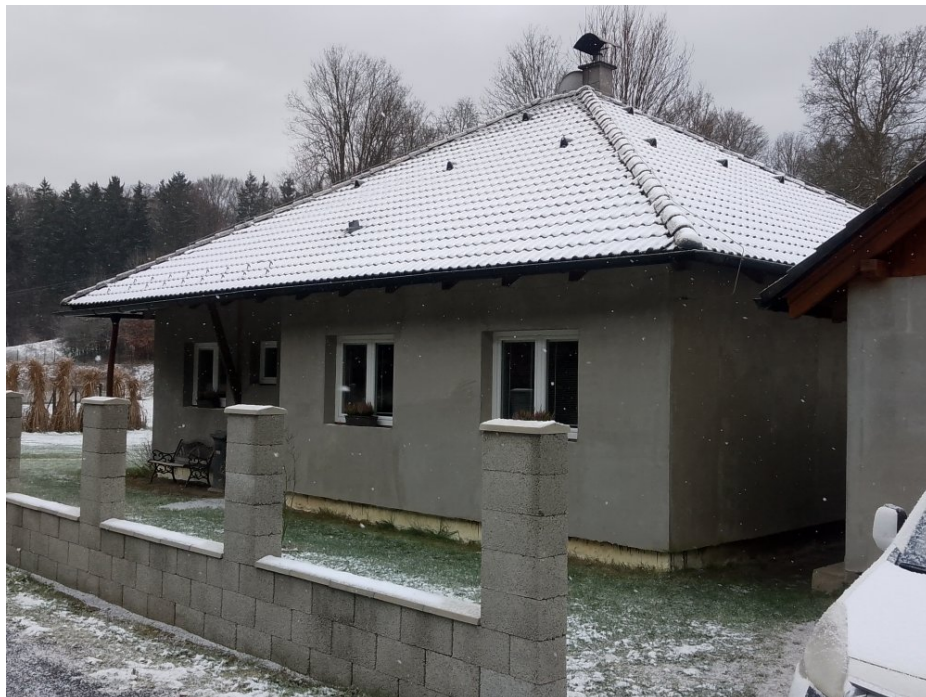
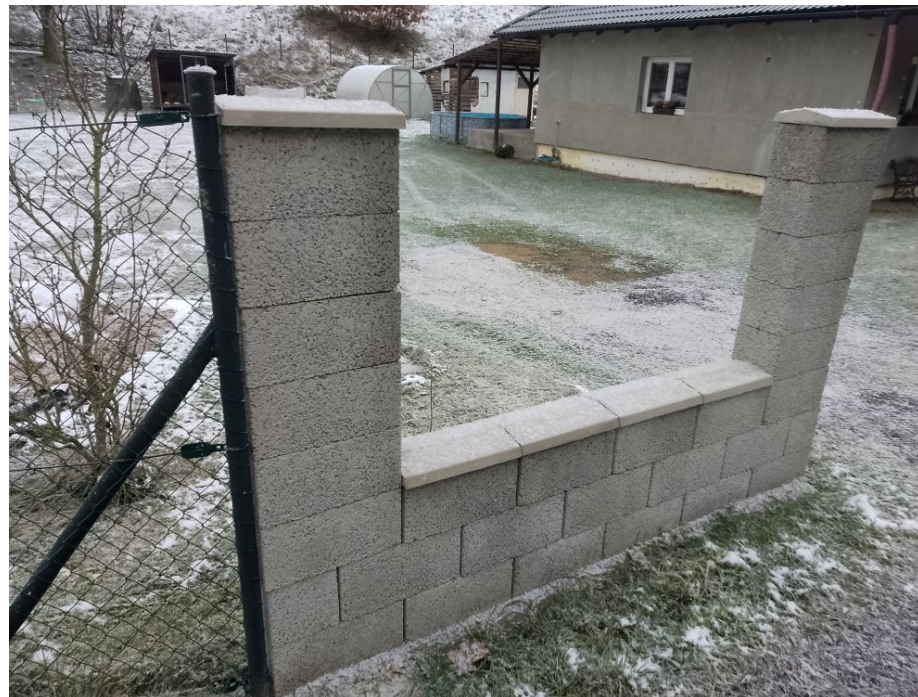
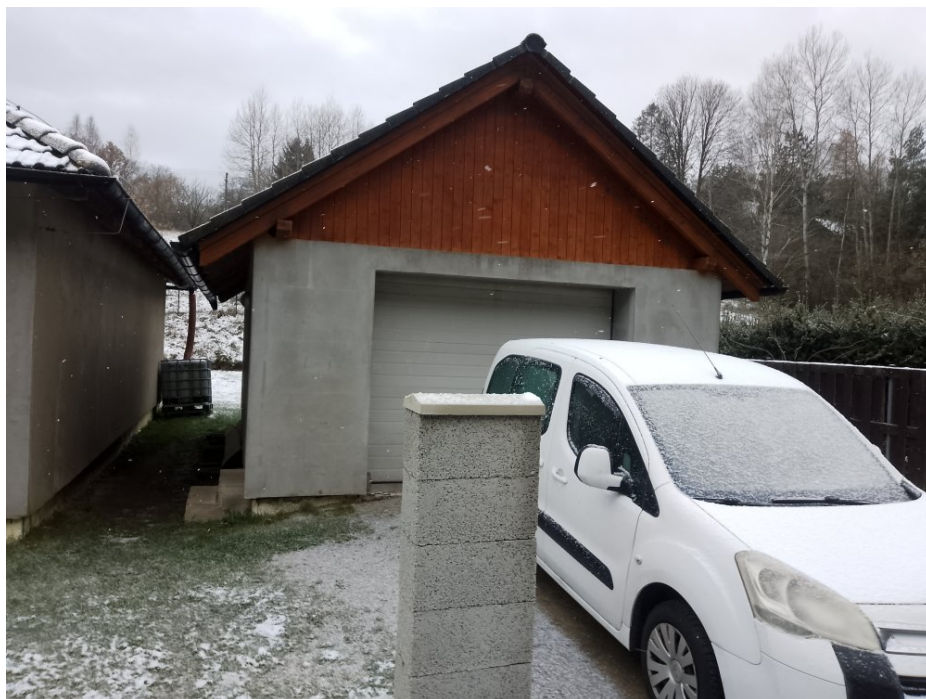
| Č.závady | Položka | Zjištěná závada | Kategorie závady | Návrh opravy | Odhad nákladů |
|---|---|---|---|---|---|
| 4. | Exteriéry | Celkově nejsou dokončeny výplně plotu z příjezdové strany včetně vjezdových bran posuvných k jednotlivým objektům SO 01 a SO 02 a vstupní branky!!! | Nutná oprava | Dokončit výplně plotu z příjezdové strany včetně vjezdových bran posuvných k jednotlivým objektům SO 01 a SO 02 a vstupní branky!!! Výplň plotu - systémové výplně v barvě černé, posuvná vjezdová brána v barvě černé 2x - i před garáž a vjezdová branka v barvě černé. | 120 000 Kč |

Oplocení pozemku bez výplní a vjezdových bran

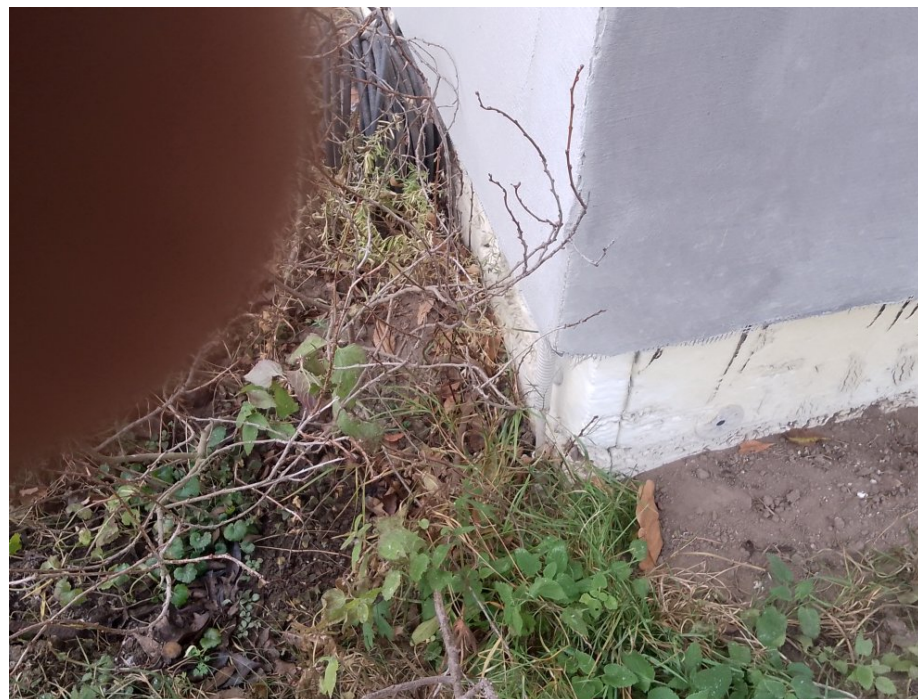
| Č.závady | Položka | Zjištěná závada | Kategorie závady | Návrh opravy | Odhad nákladů |
|---|---|---|---|---|---|
| 6. | Fasáda | SO 01 a SO 02- finální povrchová úprava - např. silikátová omítka, .....není provedena. | Nutná oprava | Provedení finální povrchové úpravy - např. silikátová omítka, barva světle hnědá včetně spodní impregnace. | 150 000 Kč |
| 7. | Fasáda | SO 01 a SO 02 - sokl - finální povrchová úprava - např. marmolit není provedena. | Nutná oprava | Sokl - finální povrchová úprava - např. marmolit barva černá | 25 000 Kč |

Objekt SO 01 - stávající fasáda a sokl

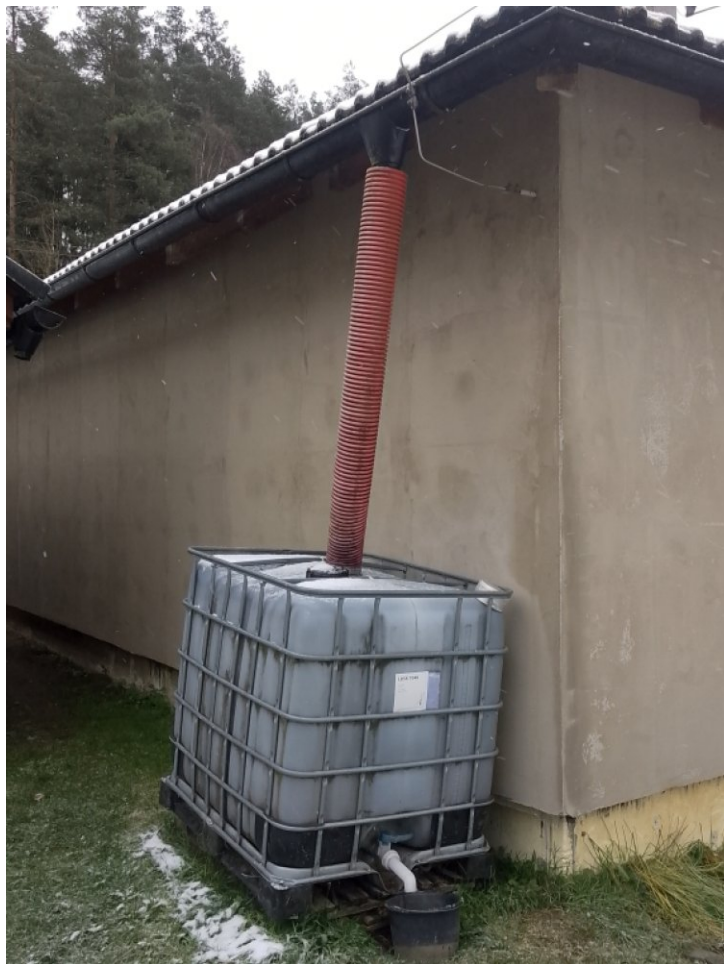
| Č.závady | Položka | Zjištěna závada | Kategorie závady | Návrh opravy | Odhad nákladů |
|---|---|---|---|---|---|
| 1. | Exteriéry | SO 01 a SO 02 - po obvodě objektu nejsou okapové chodníky | Nutná oprava | Doplnění okapových chodníků po obvodě objektu SO 01 a SO 02 např. ze zámkové dlažby se štěrkovým podsypem | 80 000 Kč |

| Č.závady | Položka | Zjištěná závada | Kategorie závady | Návrh opravy | Odhad nákladů |
|---|---|---|---|---|---|
| 9. | Okapy | Doplnění svodů objektů SO 01 a SO 02 - materiál TiZn, barva černá včetně zaústění do kanalizace lapače - gaigry. | Nutná oprava | SO 01 a SO 02 - u obou stavebních objektů chybí svody včetně zaústění do kanalizace lapače - gaigry. | 80 000 Kč |

Nedokončená fasáda, svody, okapový chodník, gaigry objektu SO 01

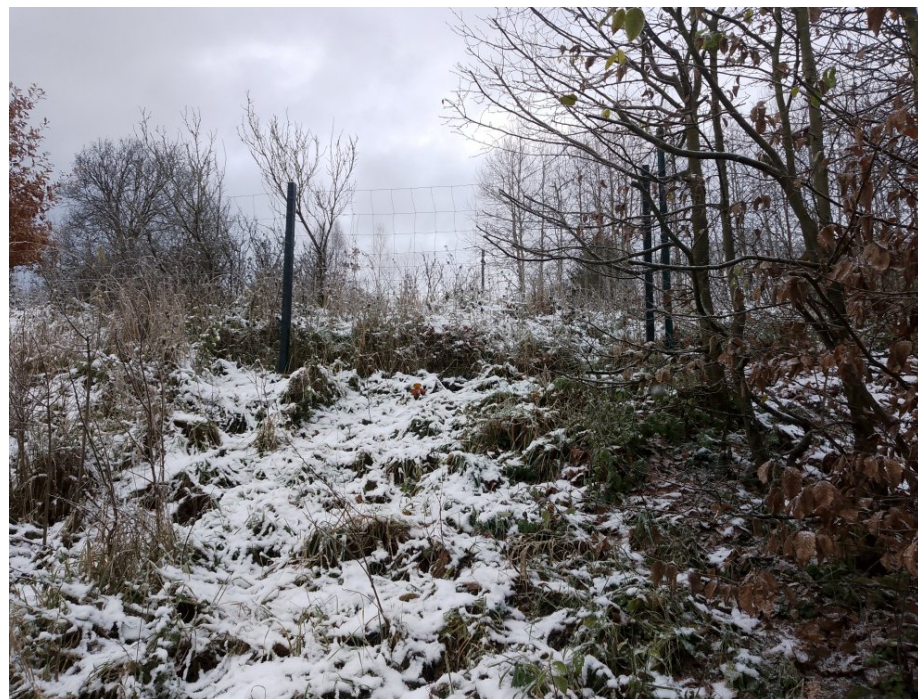
| Č.závady | Položka | Zjištěná závada | Kategorie závady | Návrh opravy | Odhad nákladů |
|---|---|---|---|---|---|
| 5. | Exteriéry | Oplocení směrem k pozemku 418 je pouze dočasné z ovčího pletiva - cca 50 m | Nutná oprava | Nutné doplnění nového pletiva Ø50 s ocelovými poplastovanými sloupky délky 180 cm po 3 m, barva zelená | 125 000 Kč |

Nedokončený plot

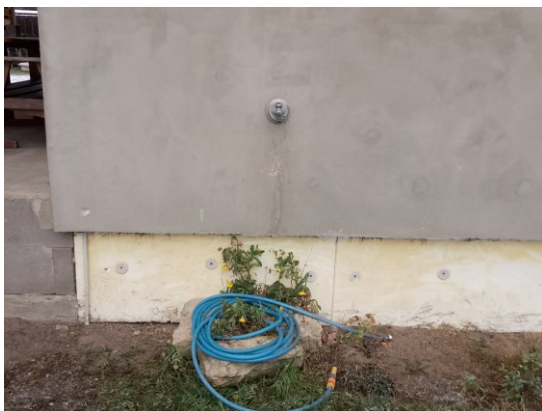
**Objekt SO 01 - stávající fasáda a sokl**

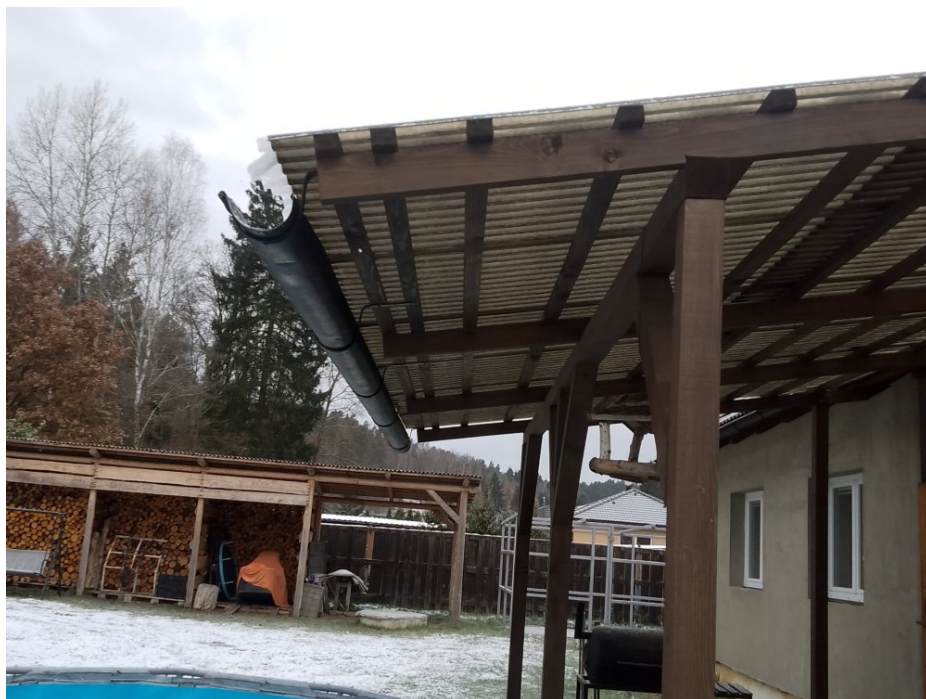
| Č.závady | Položka | Zjištěna závada | Kategorie závady | Návrh opravy | Odhad nákladů |
|---|---|---|---|---|---|
| 3. | Exteriéry | SO 01 - nedokončeno zakrytí terasy - doporučeno použít novou krytinu včetně spodního záklopu | Nutná oprava | Možno nové zakrytí terasy - doporučeno použít novou krytinu např. plechové šablony v barvě černé se spodním záklopem - OSB desky a finálním podbitím včetně nového oplechování včetně spodního záklopu | 150 000 Kč |

Zastřešení terasy nad 1.NP

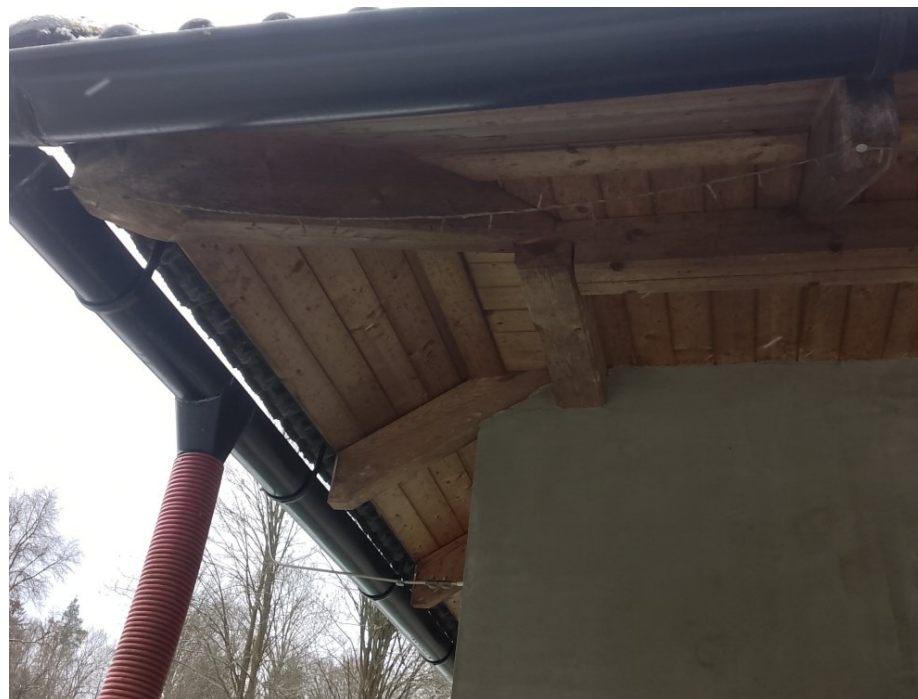
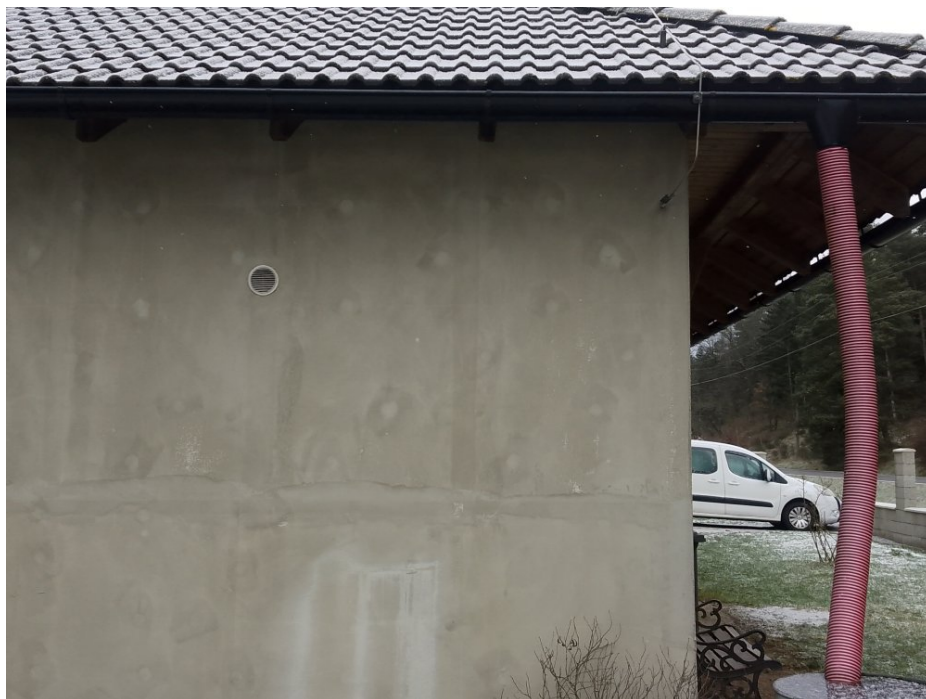
Chybějící svody

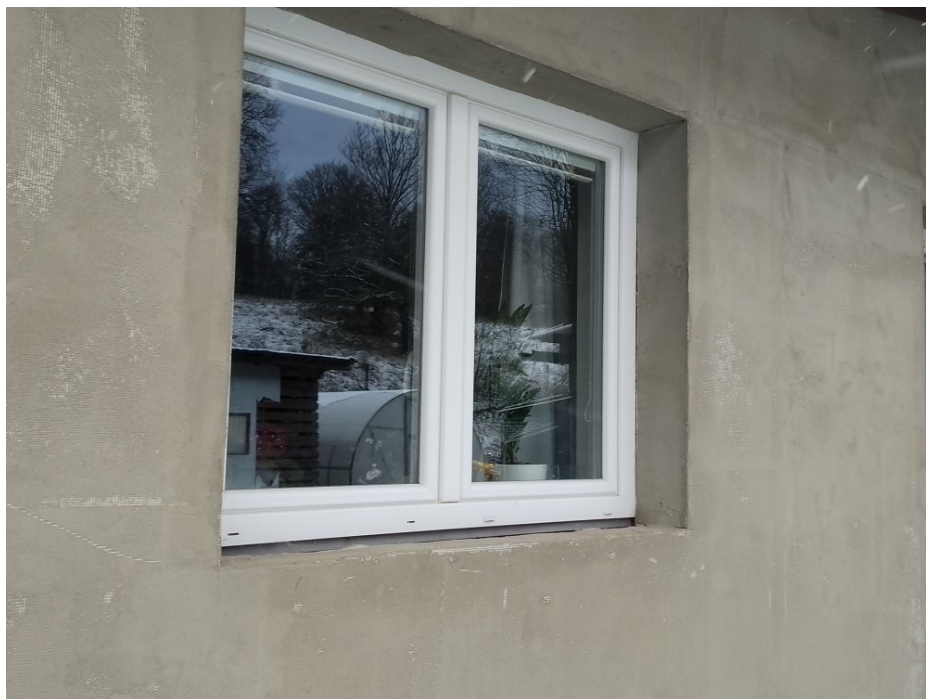
| Č.závady | Položka | Zjištěna závada | Kategorie závady | Návrh opravy | Odhad nákladů |
|---|---|---|---|---|---|
| 12. | Okna | Okna objektů SO 01 a SO 02 nemají parapety | Nutná oprava | Nutné doplnění parapetů - např. TiZn parapet v barvě černé | 30 000 Kč |

Klasické plastové okno objektu SO 01 bez parapetu

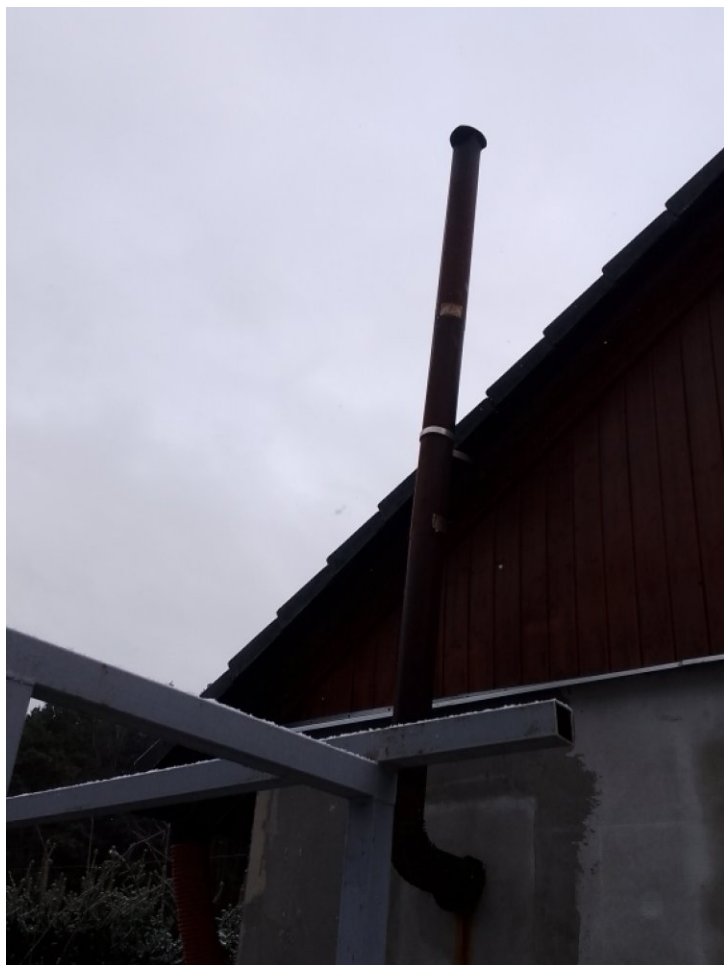
| Č.závady | Položka | Zjištěna závada | Kategorie závady | Návrh opravy | Odhad nákladů |
|---|---|---|---|---|---|
| 13. | Garáže, parkoviště | Objekt SO 02 - vyústění kouřovodu neodpovídá normám, stanovám, předpisům.... | Nutná oprava | Stávající kouřovod odstranit. Vyzdění nového třívrstvého komínu Schiedel se všemi prvky. | 80 000 Kč |

Stávající objekt SO 02 - vyústění kouřovodu

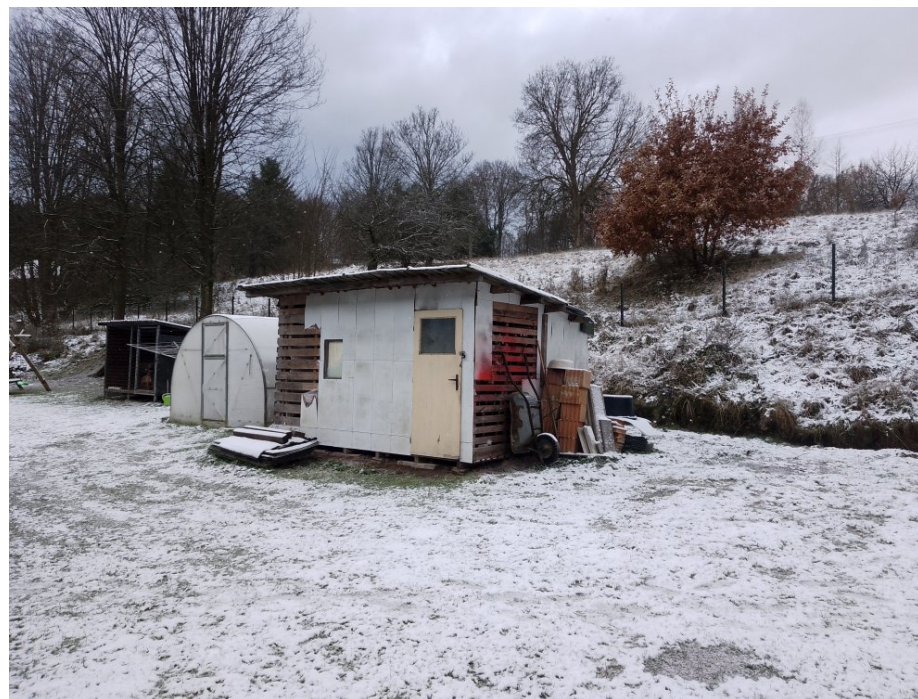
Objekt doporučený k odstranění.....
